## CO-37: Estado y planificación inca en Collahuasi (Provincia de Iquique, I Región, Chile)

ALVARO ROMERO G.<sup>1</sup> Y LUIS BRIONES M.<sup>2</sup>

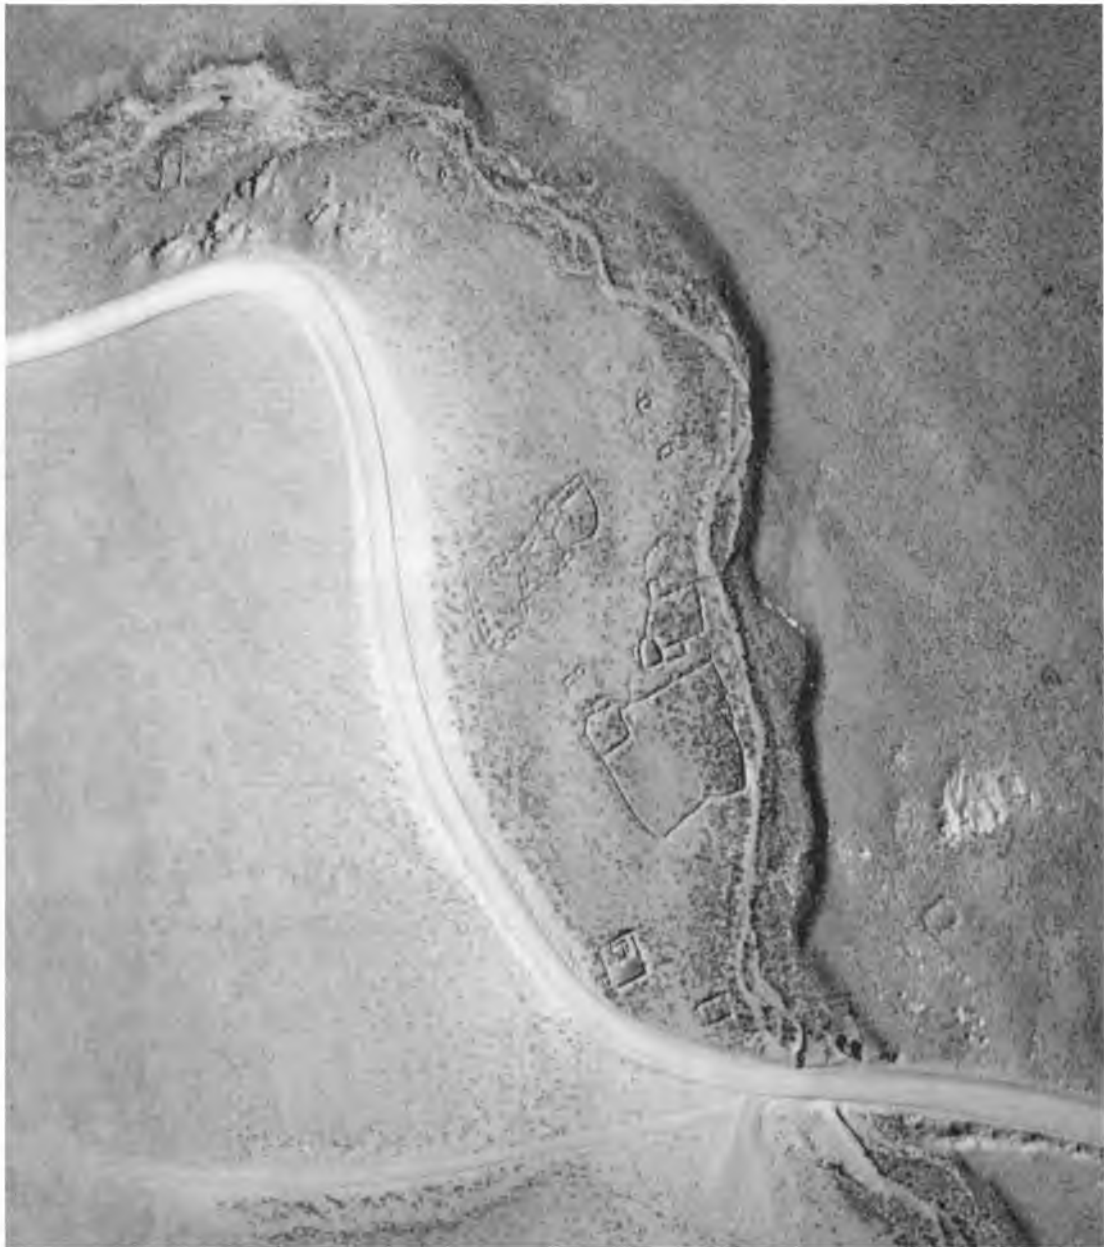
*Figura 2. Fotografía aérea de CO-37*

El área total del asentamiento CO-37 suma 4.900 m, con un largo aproximado de 450 m siguiendo el recorrido este-oeste de la quebrada Yabricoyita, y un ancho de casi 380 m en dirección norte-sur (Figura 2).
